Application Note ②

TDI カメラ

リチウムイオン電池

リチウムイオン電池の内部形状検査

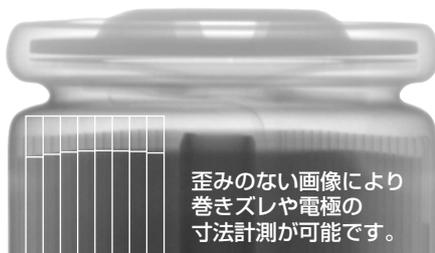
長い対象も持ちかえることなく歪みのない全体像での検査が可能です。

歪みのない画像により巻きズレや電極の寸法計測が可能です。

二次元センサを用いた内部検査では、X線源の中心以外の画像が歪んで撮像されてしまい、正確な寸法計測を行うことができません。また長い寸法のサンプルを撮像する場合は、撮影したい部位をX線源の中心に配置する必要があり、ワークをそのたびに持ちかえて設置させる必要があります。X線TDIを利用した検査は、ラインセンサ方式なので搬送方向に対して歪みのない画像を得ることができ、これにより長いワークに対して持ちかえることなく、ラインを止めることなく全体像の検査を行うことが可能になります。
