Application Note ①

X線

TDI カメラ

プリント基板

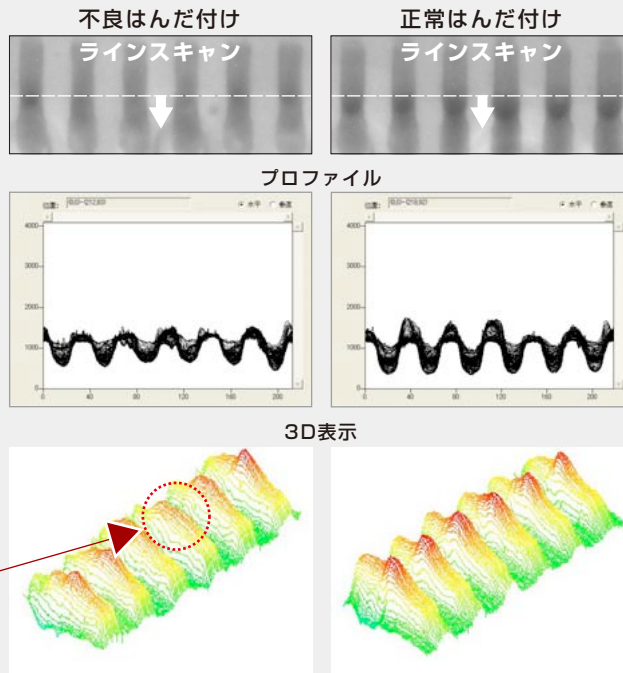
はんだバックフィレットの検査

プリント基板部品のバックフィレット部のはんだに不良がある場合、少しの振動ではんだ付けが剥がれ、接触不良を起こしてしまいます。バックフィレット部の観察には、X線透過観察を行ってきましたがオフラインでしか検査できませんでした。X線TDIカメラでは、高速で高感度なプロファイルデータを取得できますので、プロファイルデータにしきい値を設定することにより不良箇所を検出し、インラインでのバックフィレット検査を可能にしました。プロファイルデータは、ソフトウェアを用いて輝度レベルを3D表示することも可能です。

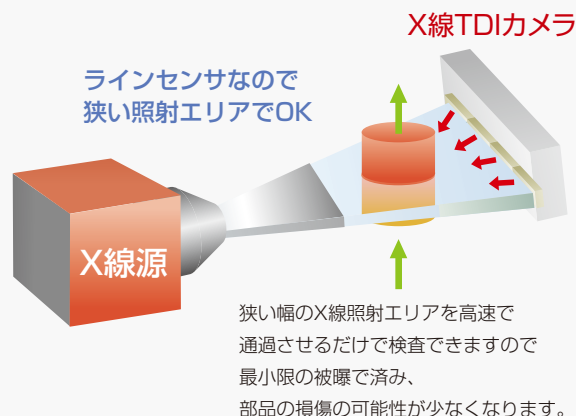
BGAのボイド検査

X線TDIカメラによる検査では、X線照射エリアを扇型の狭いエリアに絞り込み、その中を高速に移動させるだけで検査が可能です。また、S/Nが優れているため低線量でも十分にボイドの有無を判別する検査を行うことができます。さらに、X線の照射域を狭めることで、検査装置から漏れ出る線量を低減させることができ、装置自体の簡素化にも貢献します。
