Application Note ⑦

X線

ラインセンサカメラ

加工食品

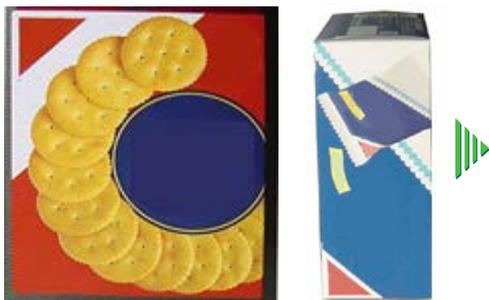
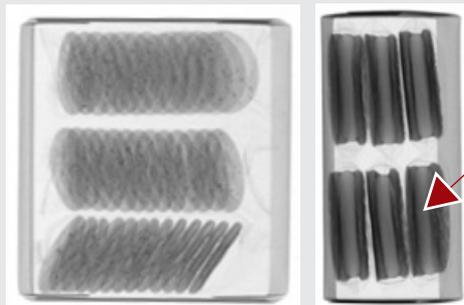
箱内の食品 (ビスケット)

異物混入や個数確認の他に、ジャムの量や個包装の状態を確認できます。

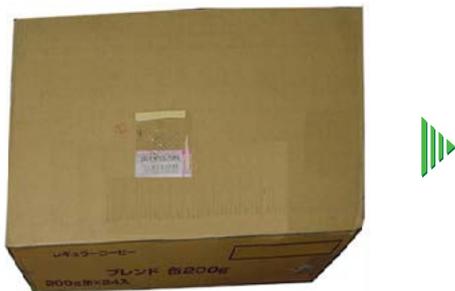
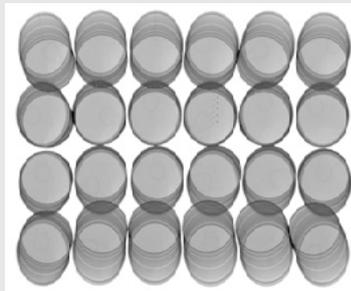
インスタントコーヒー

金属片まで検出可能

ラインセンサカメラは、ワークの流れ方向に歪まないので異物検査に合わせて個数(欠品)検査が可能です。

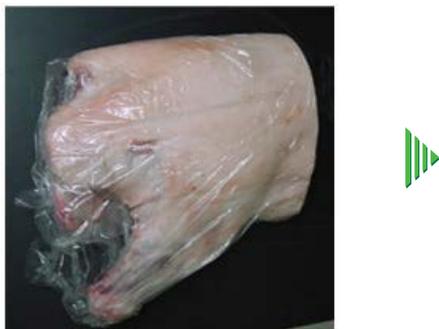
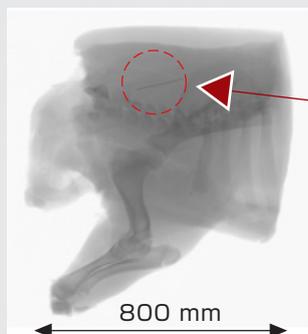
豚肉の加工工程での異物検査

広い検査範囲でも高い検出力を有していますので、折れた注射針のような細かい異物でも検出が可能です。

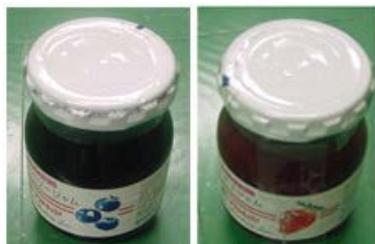
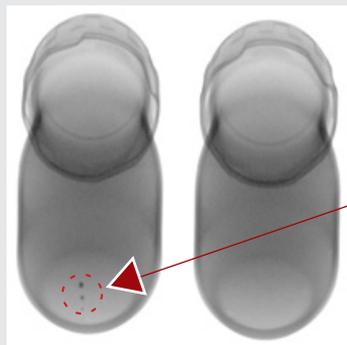
ジャム（混入異物の確認）

傾斜画像表示

ガラス瓶に混入した異物を検出

斜め方向からの画像化で瓶底の異物も瓶の形状に影響を受けずに検出できます。

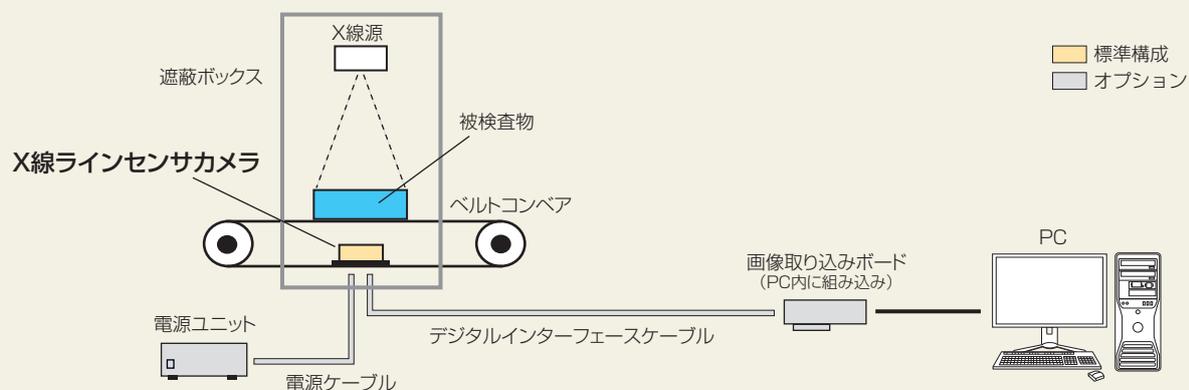
システム構成例

※標準構成はカメラのみとなります。電源ユニット、画像取り込みボード、デジタルインターフェースケーブルはオプションです。その他にPC、X線源等が必要になります。別途お問い合わせください。
